ARCHEOLOGISCHE OPGRAVING

KRAAINEM SINT-PANCRATIUSKERK  
(prov. Vlaams-Brabant)

BASISRAPPORT

Afdeling Archeologie  
Rapport 2013/12

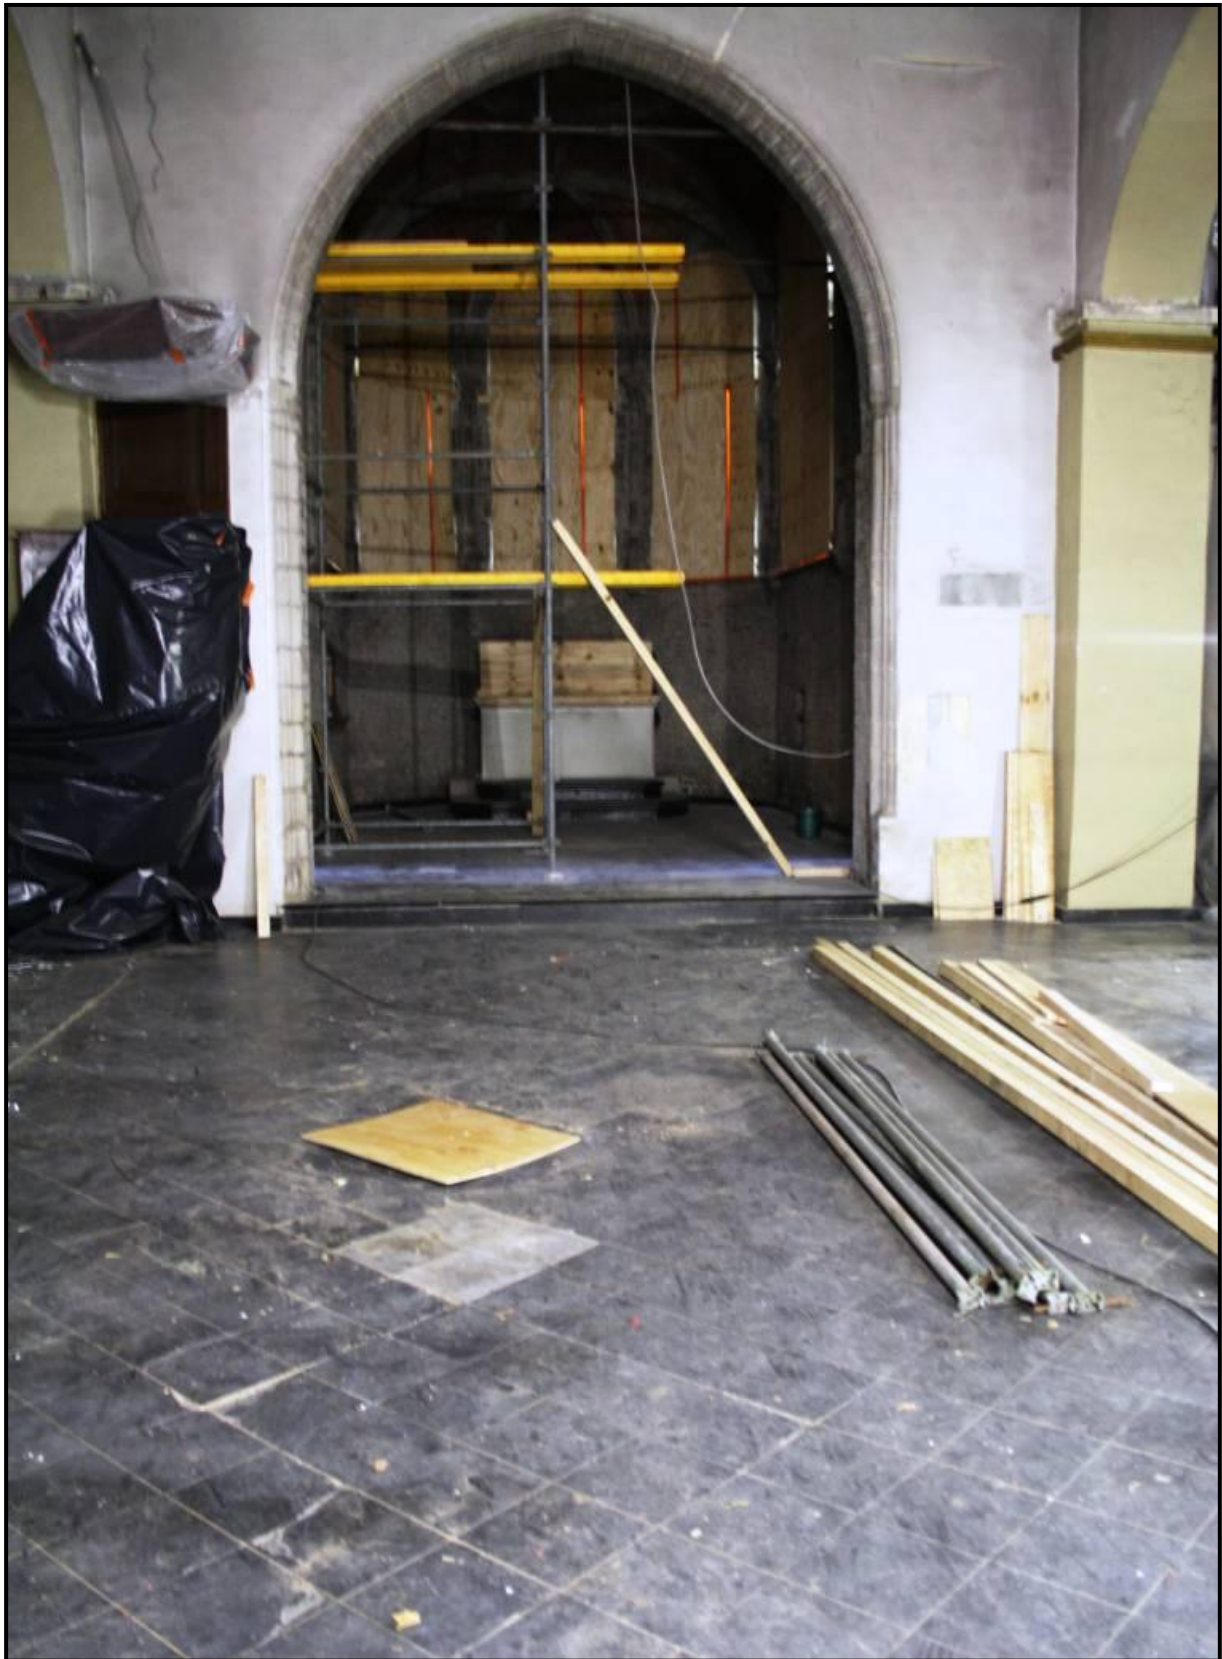
Figuur 4: Zicht op de vloer van het middenschip, in de richting van het koor in januari 2011. Op de voorgrond zijn de verzakkingen van de vloer zichtbaar. De tegels die werden vervangen in 2005 hebben een lichtgrijze kleur.

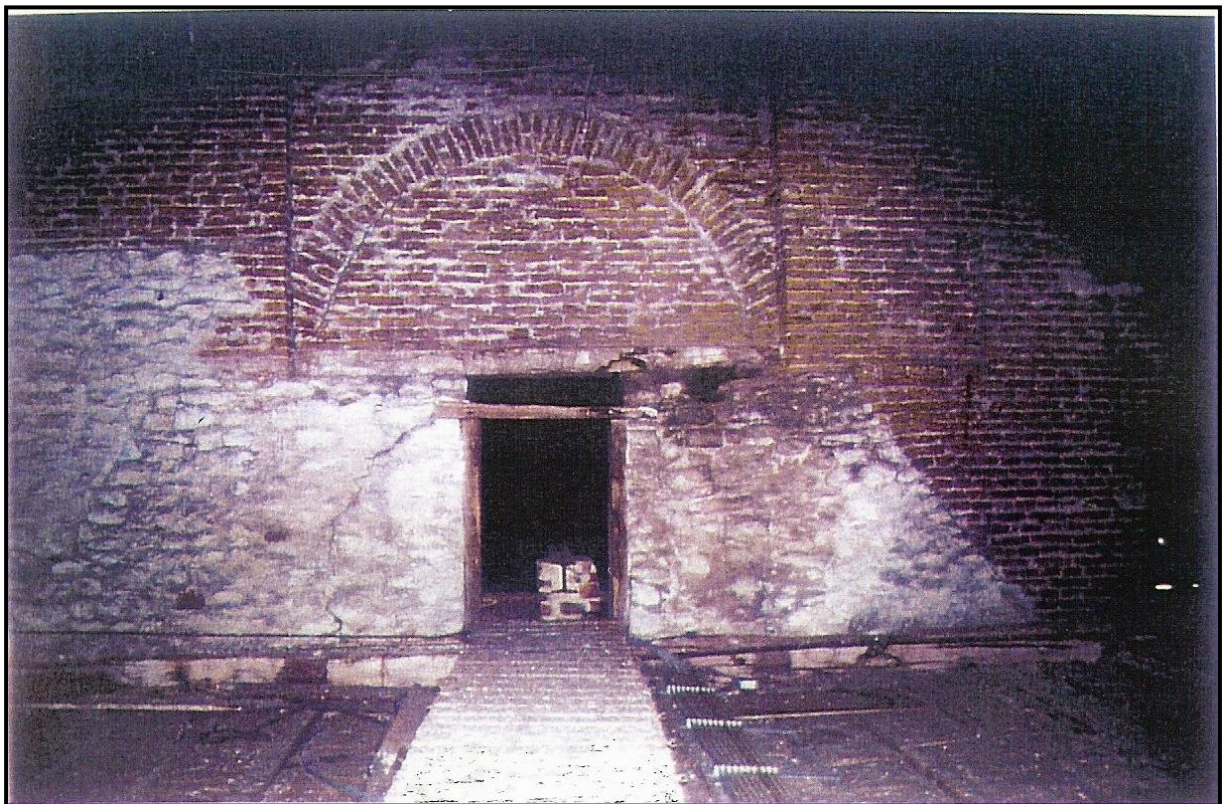
Figuur 6: Profiel van het oudere schip op de zolder van de Sint-Pancratiuskerk (© VAN LANGENDONCK. *De Sint-Pancratiuskerk te Kraainem*. dl. 3).

Architect Declercq ontdekte op zolder het profiel van het oudere schip, de oudere toren en het koor, waaruit hij afleidde dat het ging om een éénbeukige kerk. Hij volgde ook de eerdere onderzoekers in hun conclusie dat de romaanse vloer 2 meter lager moet gelegen hebben dan het huidige loopvlak.

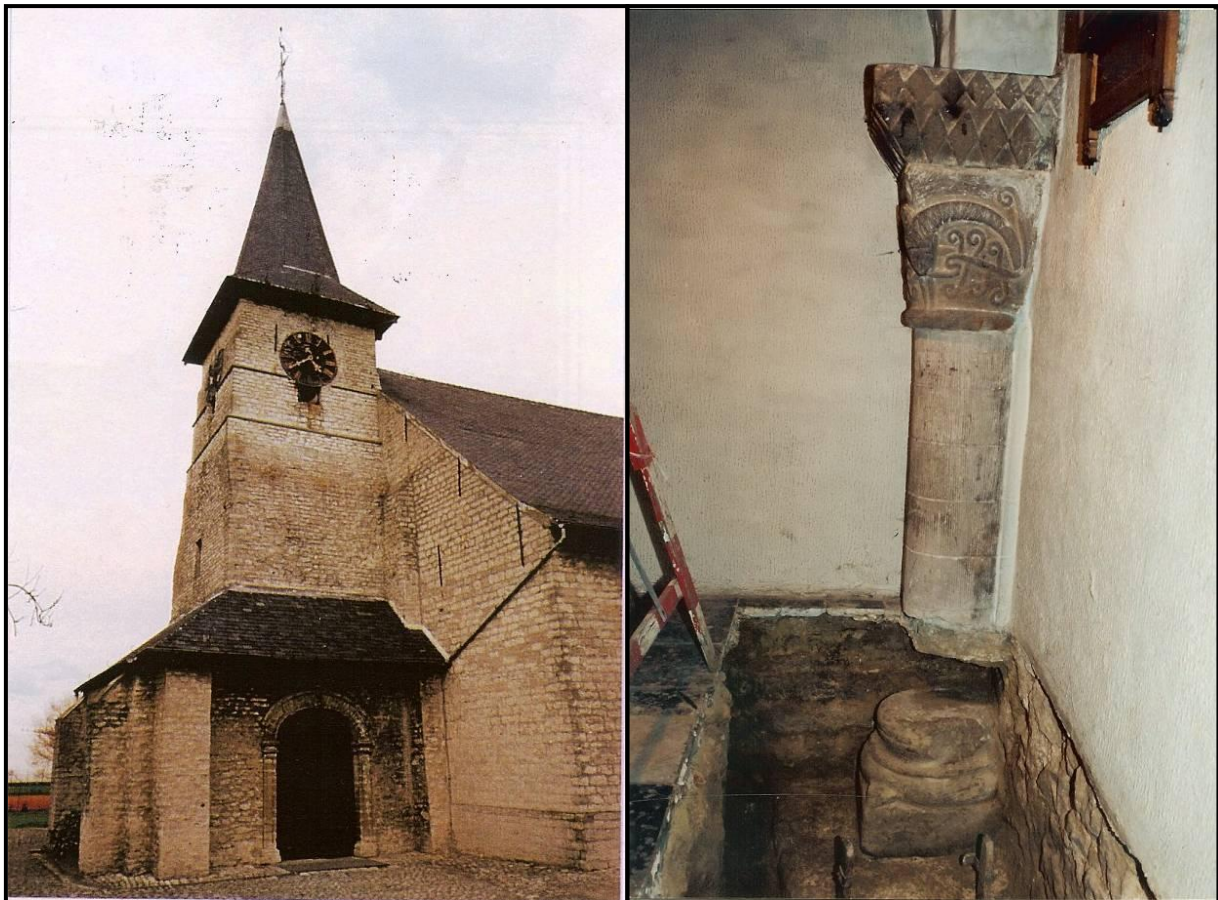
Figuren 7 en 8: Zicht op de westtoren van de kerk (links) en het kapiteel met ramskopmotief in de noordwesthoek van de toren (rechts) (© VAN LANGENDONCK. *De Sint-Pancratiuskerk te Kraainem*. dl. 3).

Zoals eerder vermeld dateert enkel de westtoren nog uit de romaanse periode. Deze toren heeft een vierkante plattegrond en telt drie geledingen, opgetrokken uit zware zandstenen. De onderbouw van de west- en zuidgevel bestaat uit zware haaks op elkaar gestelde vooruitspringende steunberen. In de zuidgevel bevindt zich de huidige ingang tot de kerk, die pas later werd aangebracht (zie fase 3). Binnen in het vertrek bestaat de zoldering uit een kruisgewelf. Opvallend zijn de natuurstenen hoekpijlers die bekroond worden door teerlingkapitelen met ruitmotieven. Het noordwestelijke kapiteel heeft een gestileerde ramskop als figuratieve afwerking. Aanvullend onderzoek plaatste deze merkwaardige sculptuur in de 12<sup>de</sup> eeuw, hetgeen aansluit bij de datering van Van Bellingen. Het kapiteel is voorzien van een dekplaat met een dubbele rij ruitvormige geometrische versieringen, een stille getuigenis van de romaanse bouwperiode. De gemetselde en gecementeerde zuiltjes onder de kapitelen zijn toevoegsels uit de restauratiefase van 1896-1899. De oudere zuilen werden vermoedelijk in de 18<sup>de</sup> eeuw verwijderd. Tijdens de opgravingen van 1997 kwamen de basementen van deze zuilen bloot te liggen. De afwerkingslagen van de bruine ijzerzandsteen van de kapitelen werd eveneens op het einde van de 19<sup>de</sup> eeuw verwijderd.<sup>16</sup>

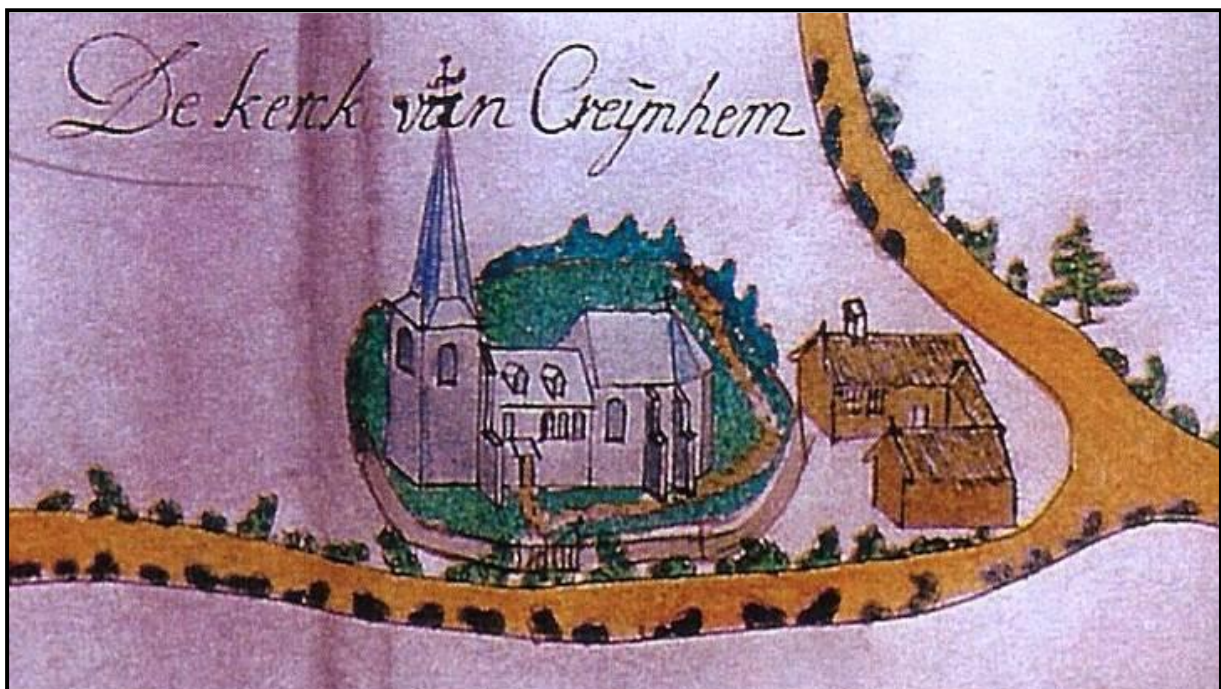
Figuur 10: De kerk van Kraainem in 1711, geschilderd door Josse De Deken. De toegangsdeur bevond zich onder een lessenaarsdak in de zuidelijke zijgevel (© Archief OCMW Brussel).

Enkele afbeeldingen uit het begin van de 18<sup>de</sup> eeuw geven een beeld van hoe de kerk en vooral het schip er op dat moment uitzagen. Het schip had duidelijk ongeveer dezelfde breedte als de toren en het koor. Van een zijbeuk was er, althans aan de zuidelijke kant, geen sprake. Wel bevond zich in de zuidgevel de toegang tot de kerk.

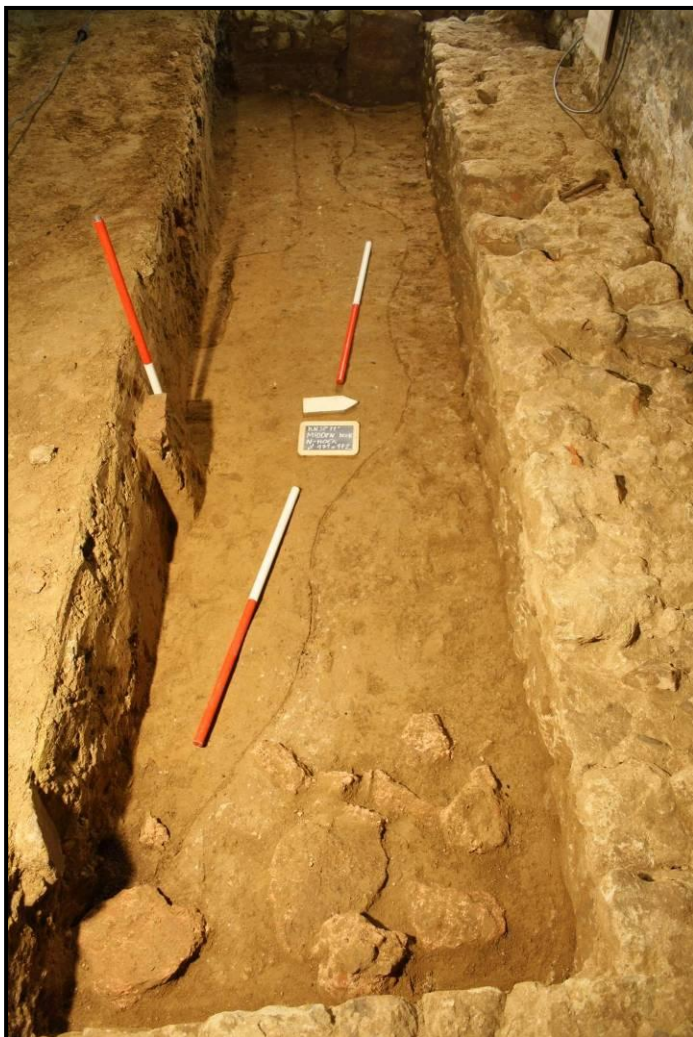
Figuur 15: Koor (= zone 1), vak 4, vlak 2: zicht vanuit het oosten op S171, rozige kalkmortelbrokken, en ten ZW ervan de bruingele compacte zandleem (S174).

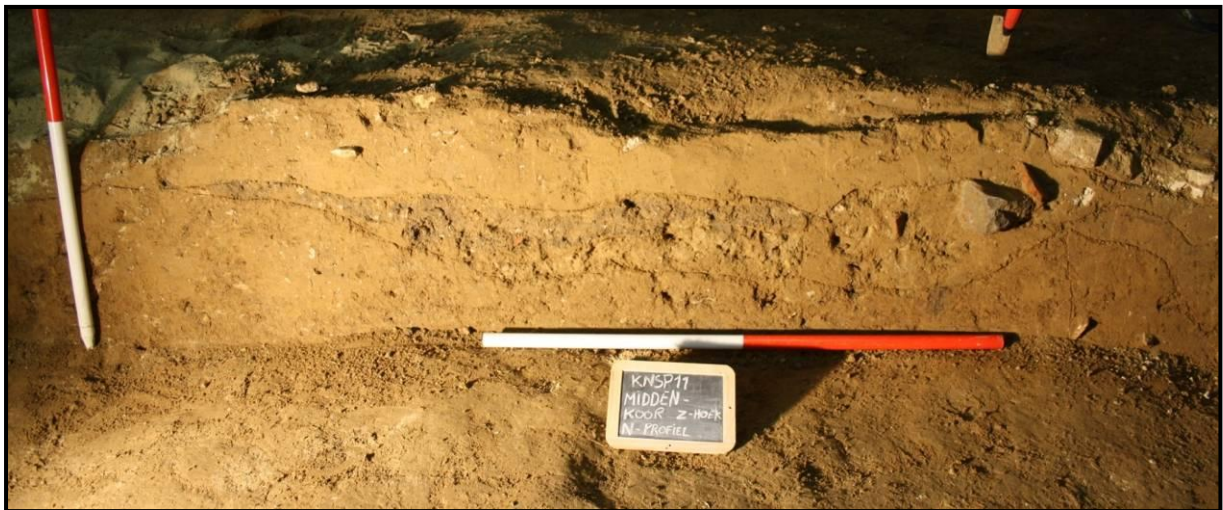
Figuur 16 : Koor (= zone 1), vak 3, westelijk deel van profiel 7 (noordprofiel).

Op het noordprofiel (= profiel 7) lijken minder interessante zaken te zien. In het westelijke deel is één losse grijzige laag te zien tussen twee bruine zandlemige pakketten waarin zich redelijk wat kalkbrokken bevinden. Gezien de horizontaliteit kan het eventueel een ouder vloerniveau in het koor weergeven. Het onderste pakket betreft waarschijnlijk dan weer de vulling van één of meerdere grafkuilen.

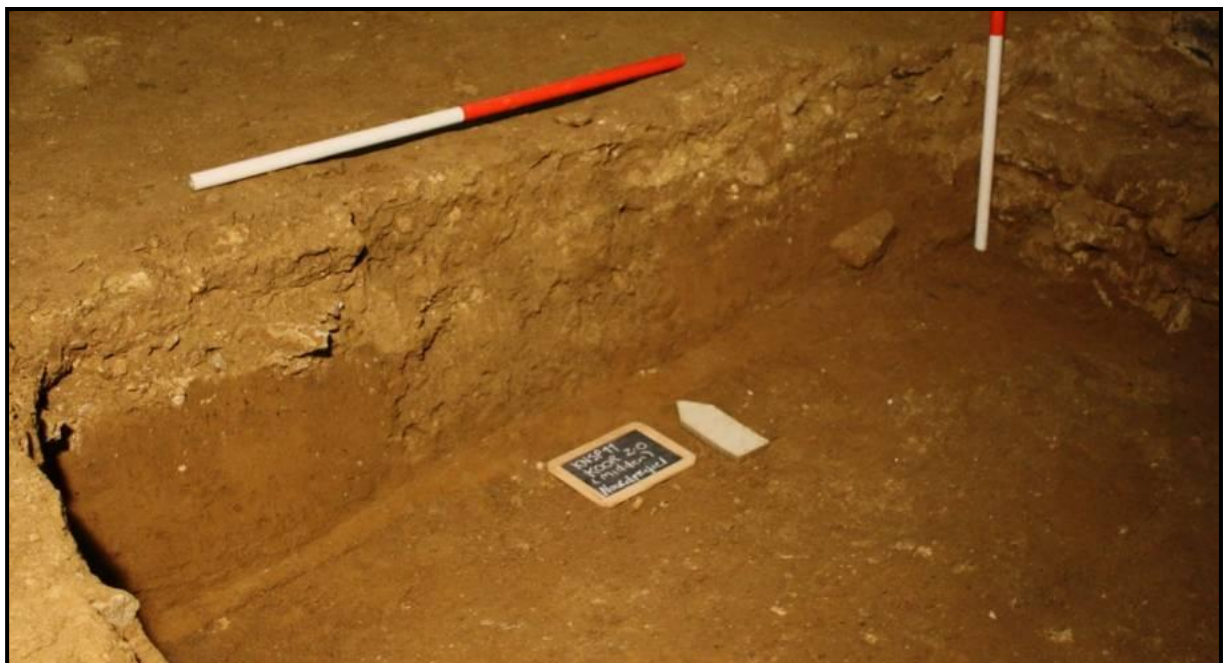
Figuur 17: Koor (= zone 1), vak 3, oostelijk deel van profiel 7 (noordprofiel).

Op het oostelijke deel van het noordprofiel is een kuil te zien met daarin los grijs puin en enkele kalkzandstenen. Deze kuil is omgeven door vrij compacte bruine zandleem die mogelijk als een originelere opvulling van het koor mag gezien worden en niet als een grafkuilvulling; een vermoedelijke grafkuil (S111) is te zien in het aangelegde vlak 5cm voor het profiel.

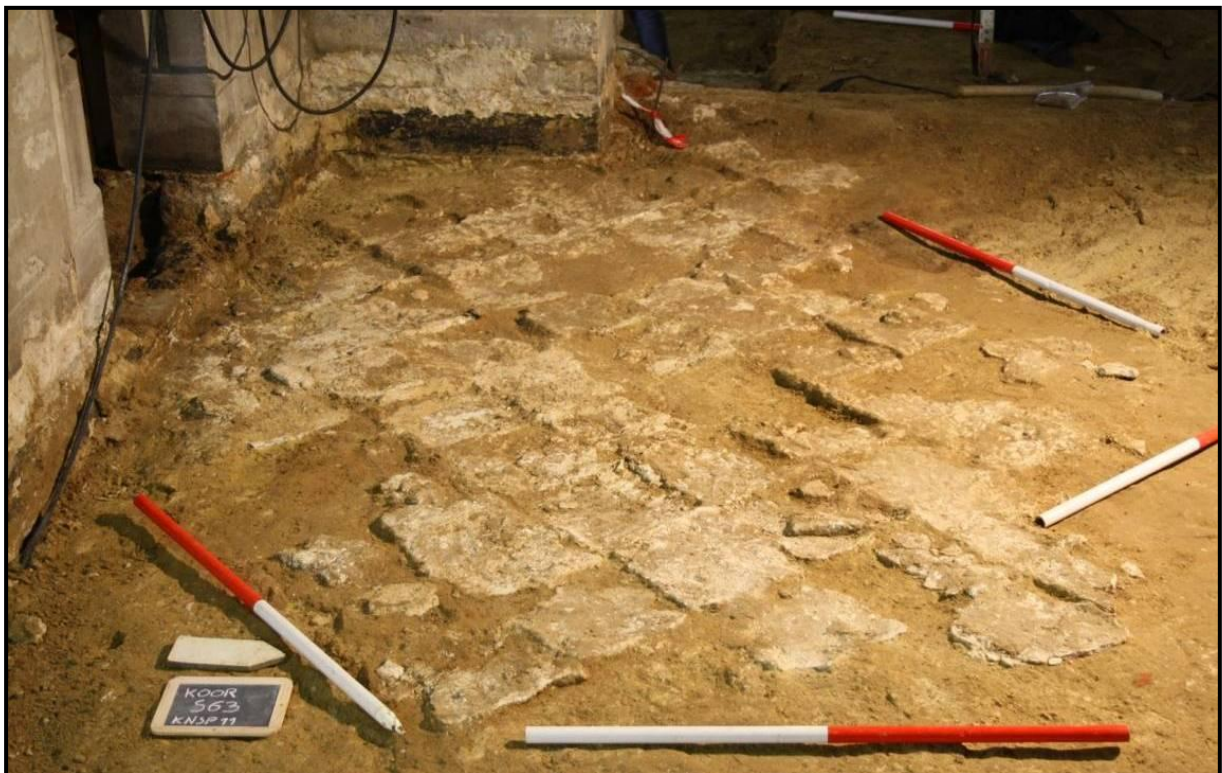
Figuur 18: Koor (=zone 1), vlak 1, S63: afdrukken van oudere tegelvloer in kalkmortel.

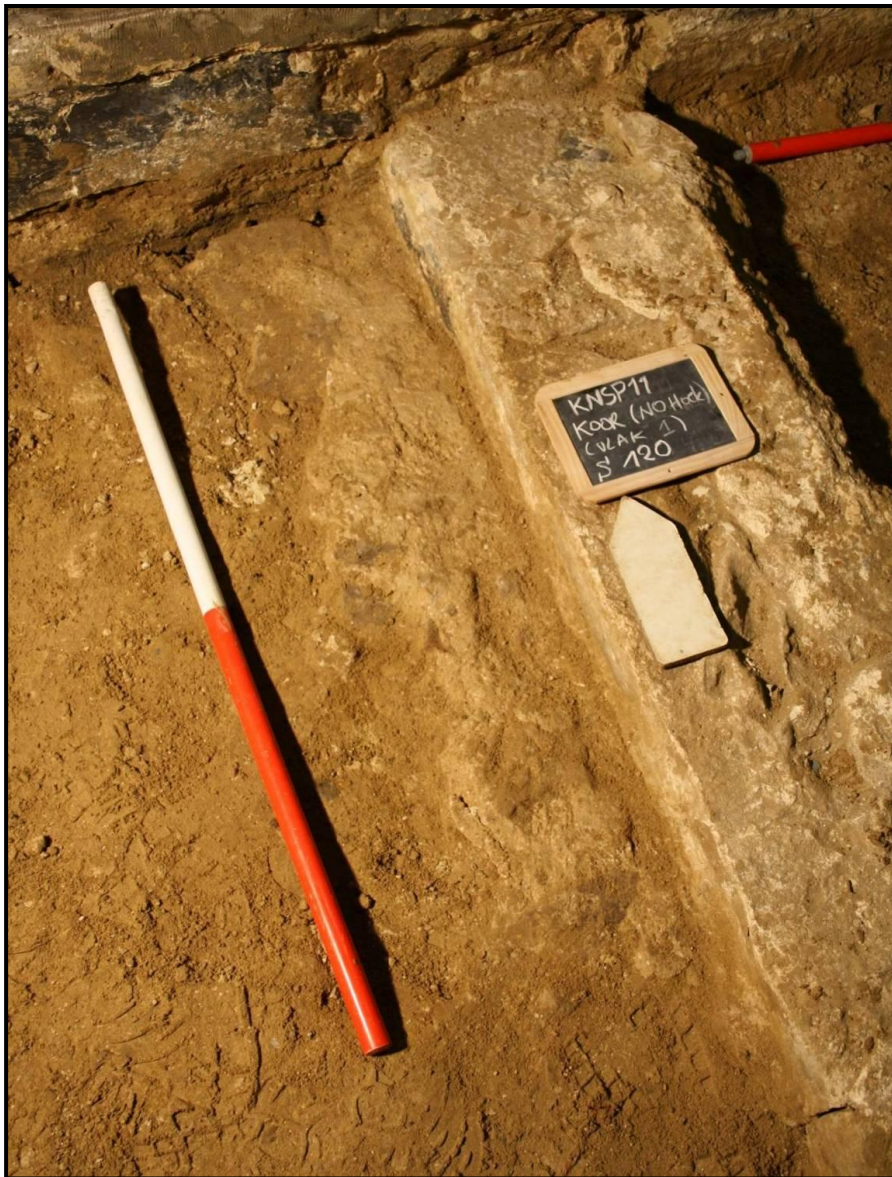
Figuur 19: Koor (= zone 1), vlak 1: N-Z muur (S1) net voor kooraltaar met ten westen ervan S120.

Net voor het altaar in het koor kwam al vrij snel een 32cm dikke N-Z gerichte muur (S1) tevoorschijn die gevormd was uit goed bewerkte natuurstenen blokken met daarop een laag witte kalkmortel. In het NO net vóór S1 was in vlak 1 ook reeds S120 te zien. Na het verdiepen naar vlak 2 zou duidelijk worden dat S120 de bovenkant was van een ouder,

rechthoekig koor (zie verder). S1 was slechts 1 niveau dik en bovenop de oostelijke muur van dit oudere koor gebouwd. Het betrof wellicht oorspronkelijk een trede om het hogerliggende altaar te bereiken, te dateren ergens tussen de huidige vloer (die geen trede heeft) en de eerste helft van de 16<sup>de</sup> eeuw, toen het koor zijn huidige vorm kreeg.

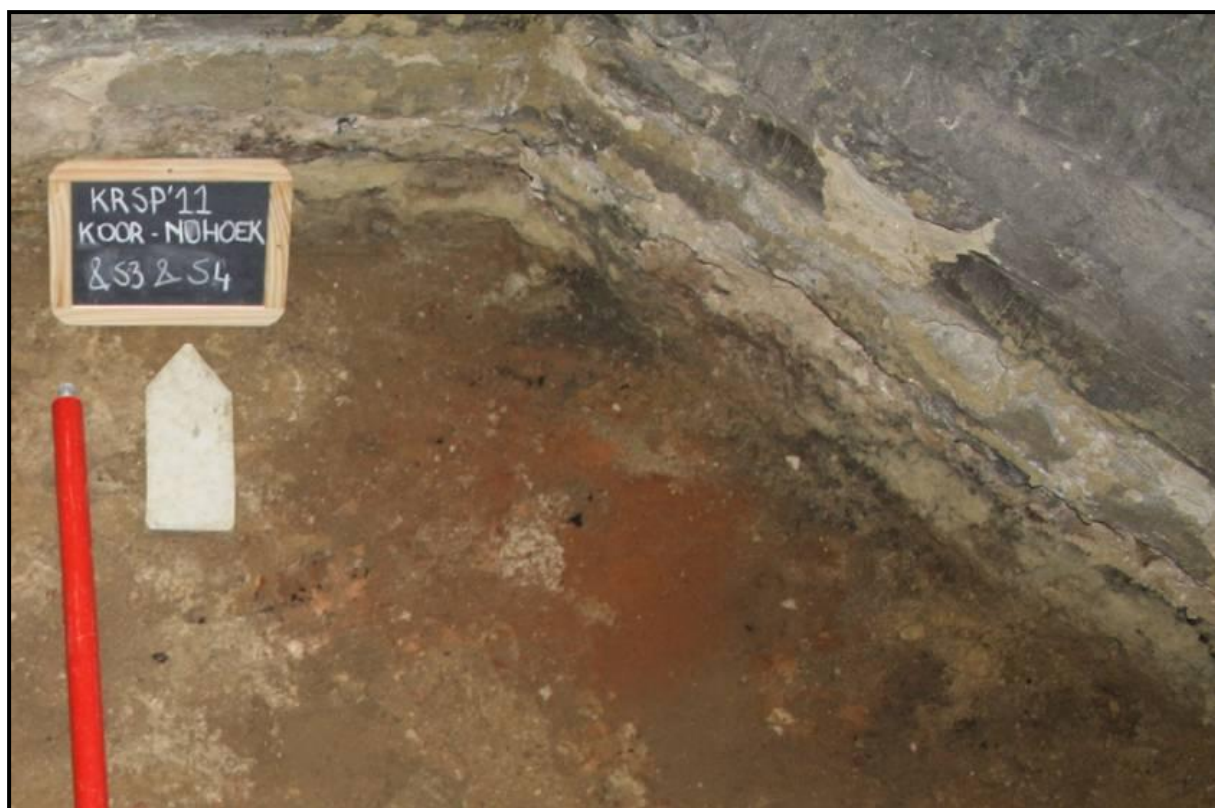
Figuur 21: NO hoek van het koor (= zone 1), vlak 1: S4.

Enkel in de uiterste NO hoek (= vak 1), ten noorden van het altaar, werden enkele vage sporen opgetekend in wat leek op een eerste verhard vlak. Eén ervan (S4) betreft een oranje verbrand leemspoor. Gelijkaardige orangerode verkleuringen werden nadien in de noordbeuk en de middenbeuk aangetroffen.

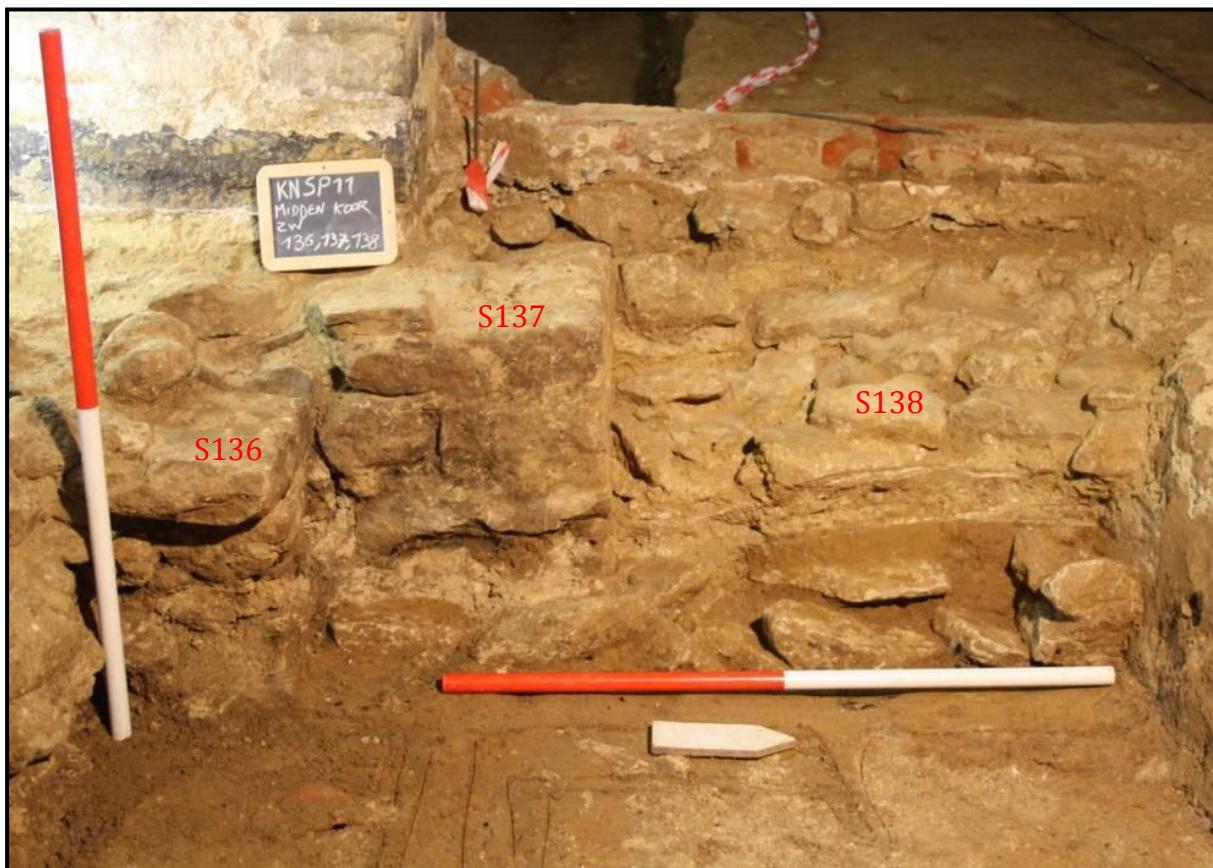
Figuur 25 : Koor (= zone 1), vak 3: zicht vanuit het oosten op S136, S137 en S138.

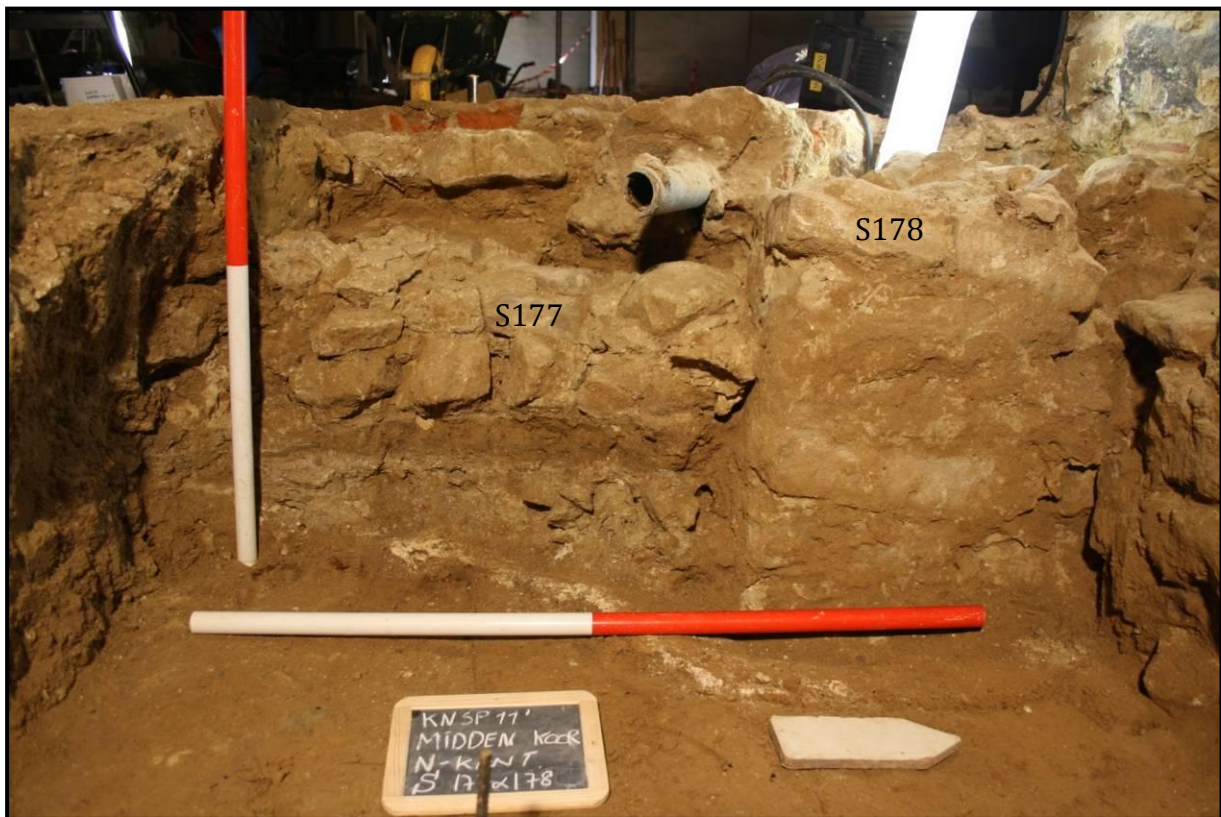
Figuur 26: Koor (= zone 1), vak 4: zicht vanuit het oosten op S177 en S178.

In de overgang tussen koor en middenbeuk zijn ook nog enkele natuursteenelementen opgenomen die deel uitmaken van het oudere koor. S136, S137 en S178 zijn wellicht verstevigingen ter fundering van een steunend zuilelement. S138 en S177 tonen een onregelmatig gevormde kalkzandstenen muur die heel wat minder diep gefundeerd is als de massieve oude zijmuren van het koor. Deze kleinere tussenmuur kan wellicht gezien worden als een verhoging naar het koor toe. Bovenop deze onregelmatige natuurstenen blokken was één rij van rode bakstenen bewaard; deze had wellicht op een gegeven moment een trede als doel.

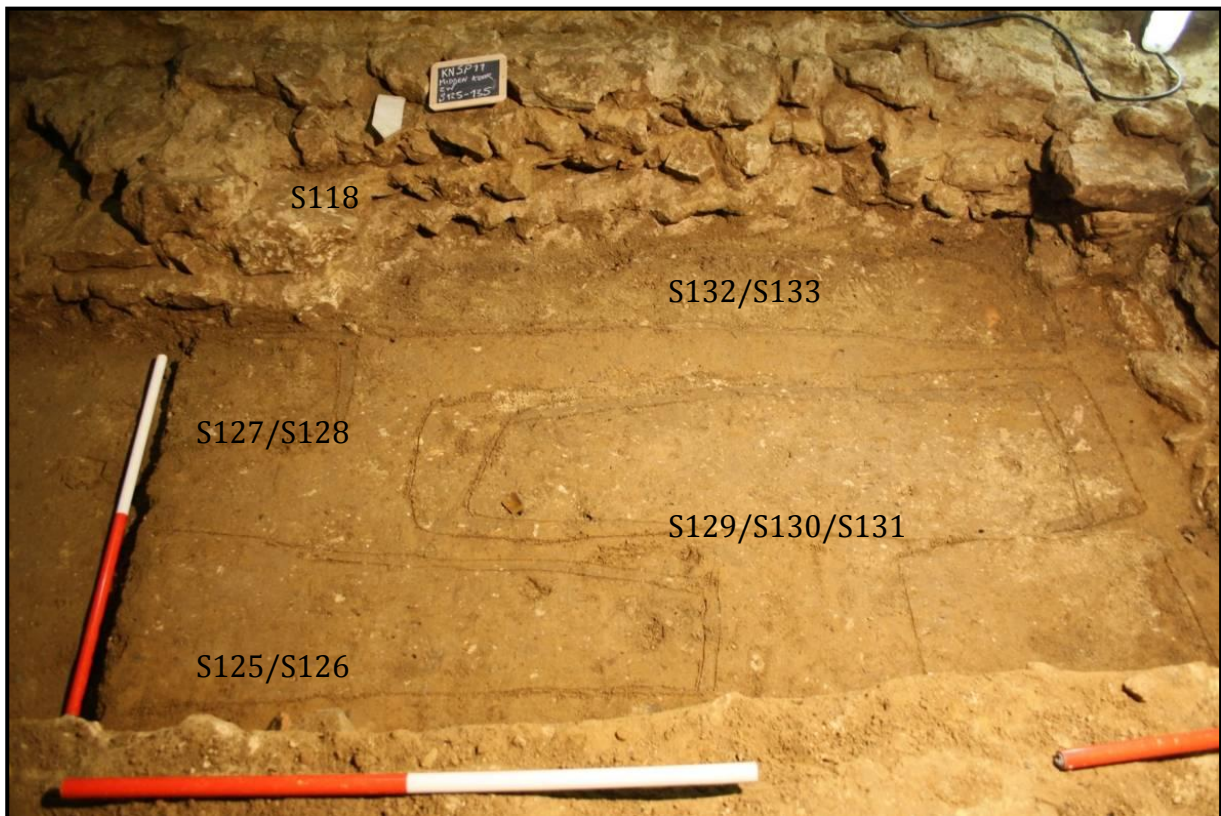
Figuur 27: Koor (= zone 1), vak 3: zicht vanuit het noorden op grafkuilen S125/S126, S127/S128 en S129/S130/S131, S132/S133.

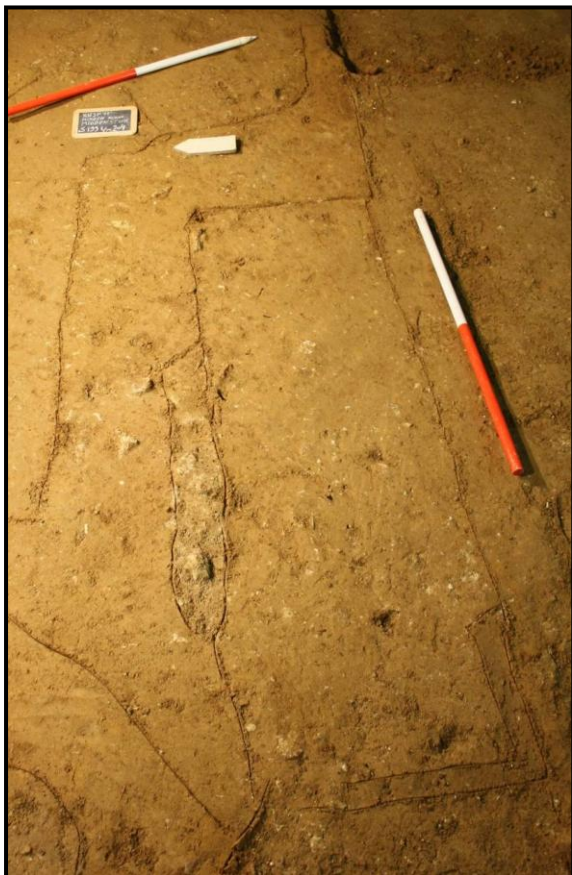
Figuur 28: Koor (= zone 1), vak 5: zicht vanuit het westen op grafkuil S200.

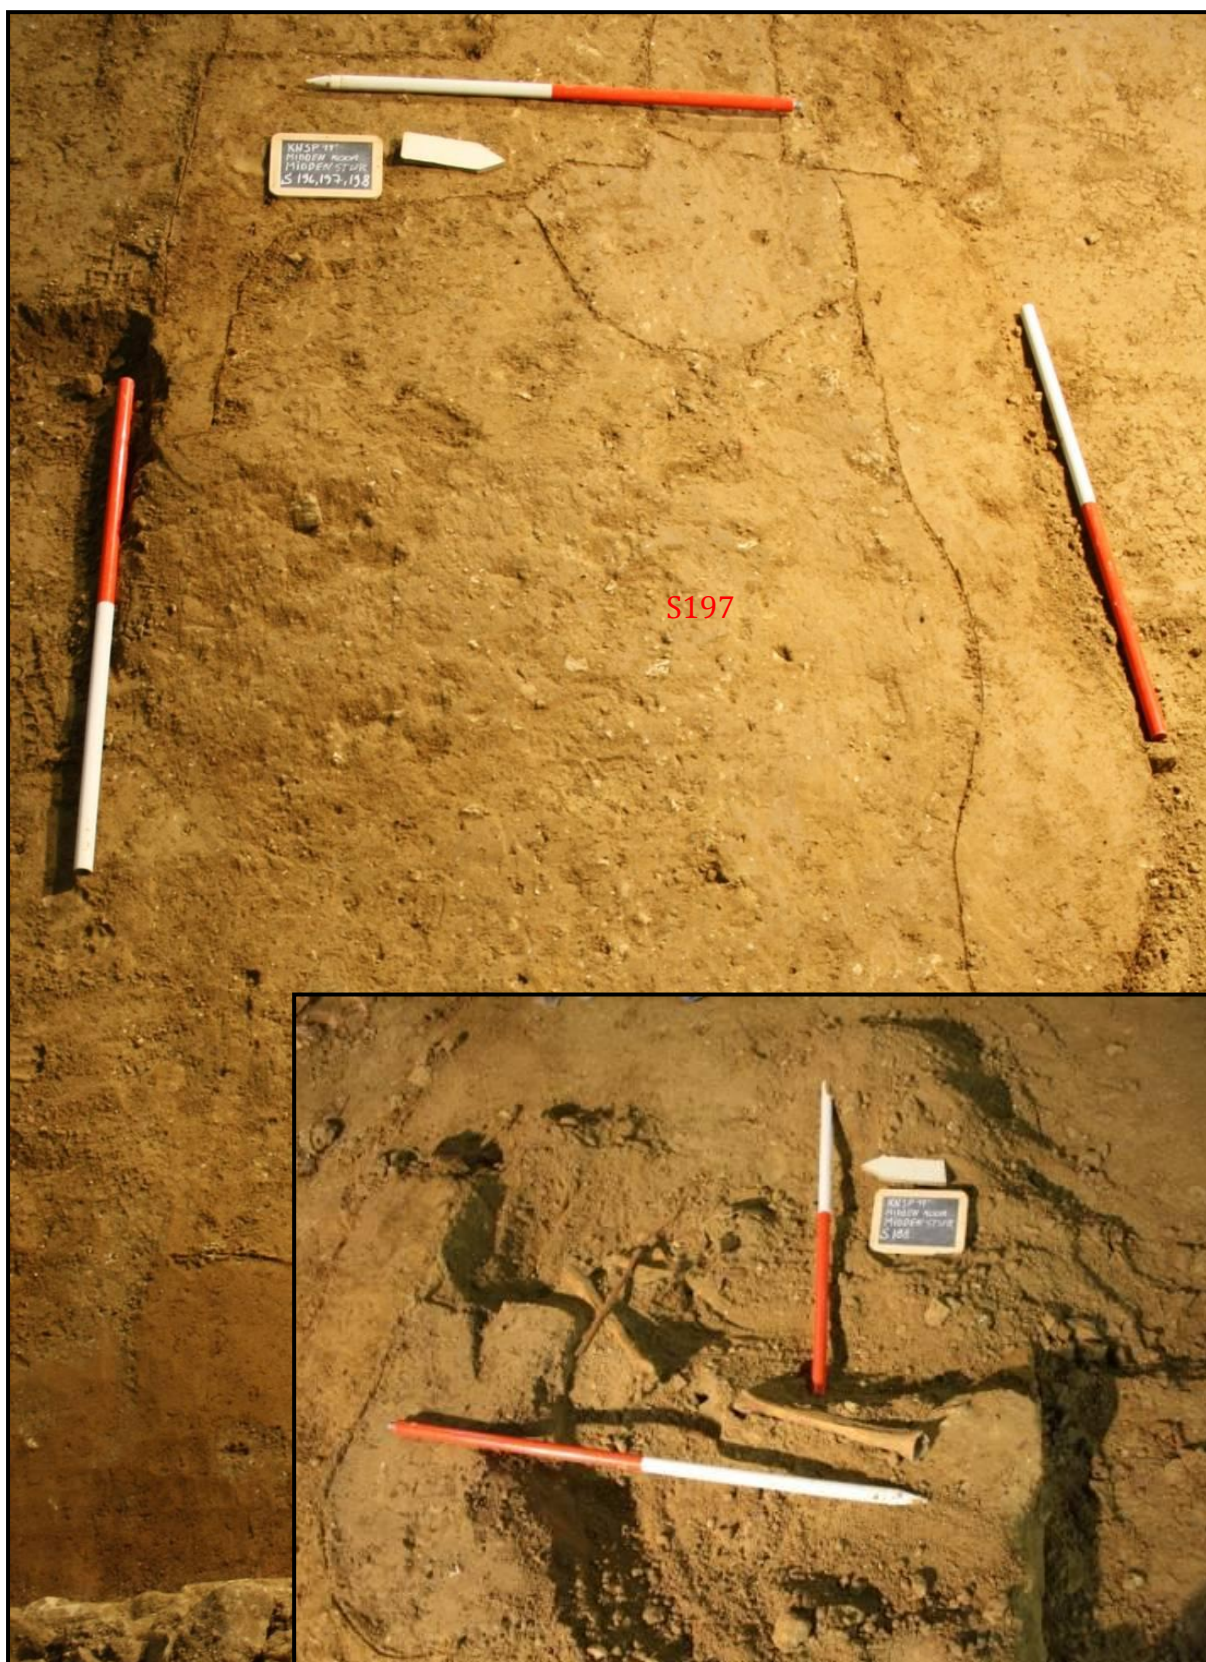
Figuren 29 en 30: Koor (= zone 1), vak 5: zicht vanuit het oosten op de grote grafkuil S197, met in detail de verstoorde menselijke botten die erin aangetroffen werden.

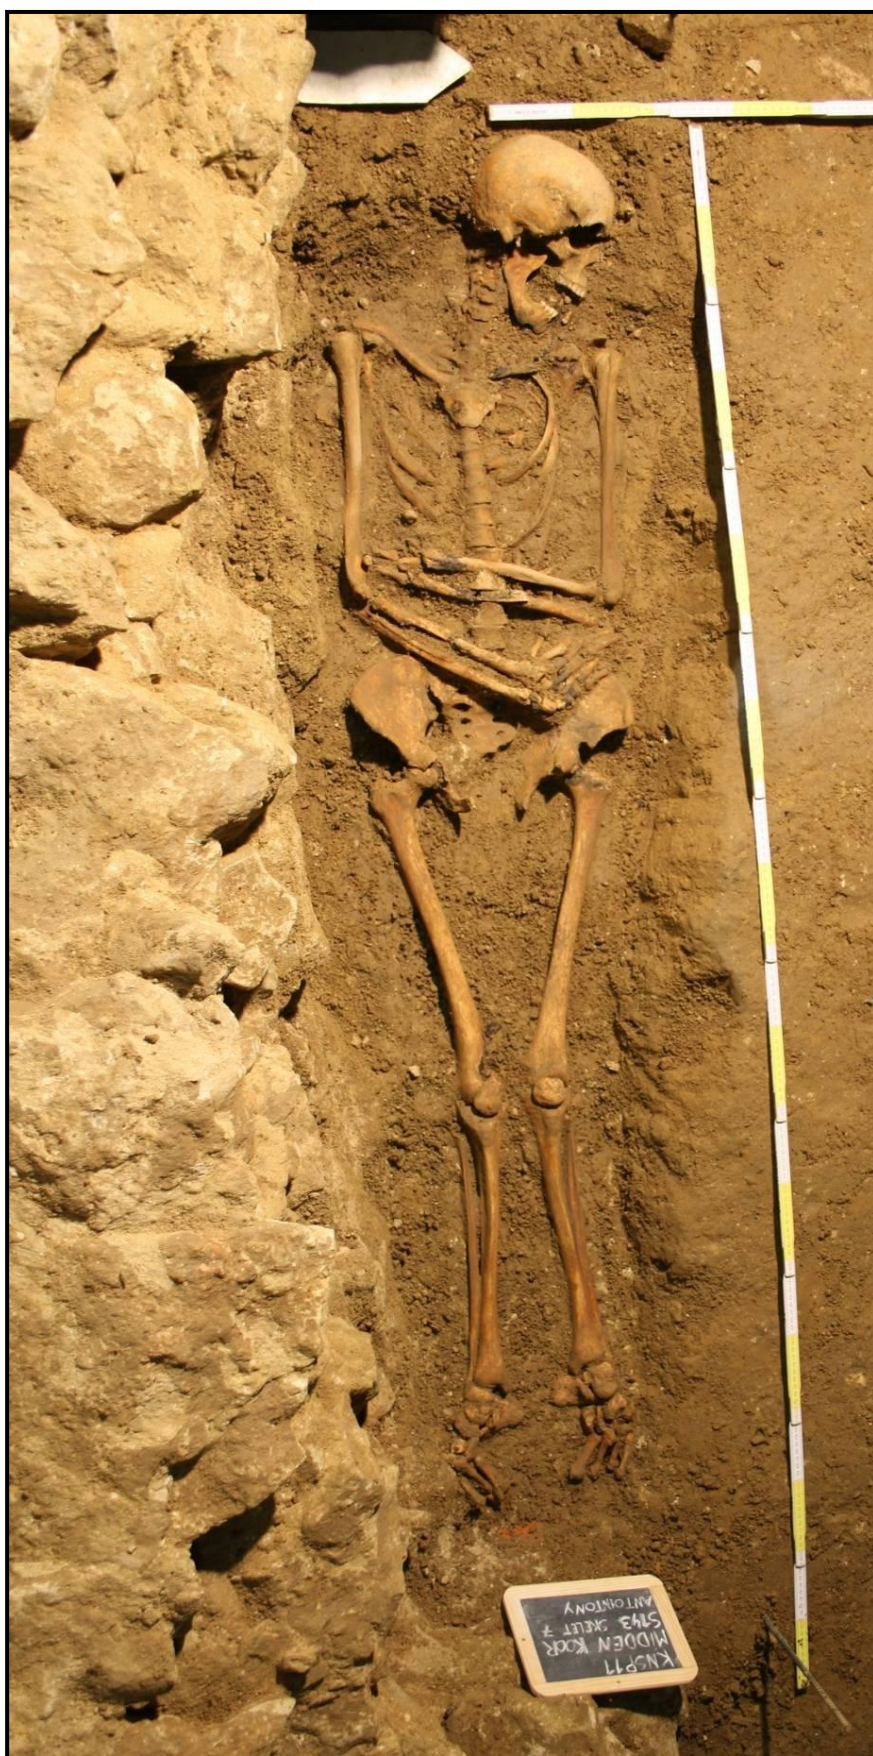
Figuur 31: Koor (= zone 1), vak 3: zicht vanuit het oosten op skelet 7.

Beiden lagen met het hoofd in het westen en met de voeten in het oosten, waarbij de handen zorgvuldig op de buik waren gelegd. Voor het begraven van skelet 7 werd een deel van de zuidelijke natuurstenen muur van het oude koor uitgebroken. Dit wijst er alleszins op dat de muur ouder is dan het skelet. Een schoengespje dat bij het skelet gevonden werd wijst op een datering tussen 1485 en 1600. Op vrijwel alle gewrichten van het skelet zijn paarse plekken op het bot te zien. De hoogte van het skelet varieerde tussen de +44,68m TAW en +44,53m TAW. Voor het begraven van skelet 13 werd ook een deel van de natuurstenen tussen koor en middenbeuk uitgebroken. Ook dit skelet vertoont verkleuringen op de botten; deze hebben hier wel een licht paarsige kleur en bevinden zich niet op de gewrichten. De hoogte van het skelet varieerde tussen de +44,56m TAW en de +44,37m TAW.

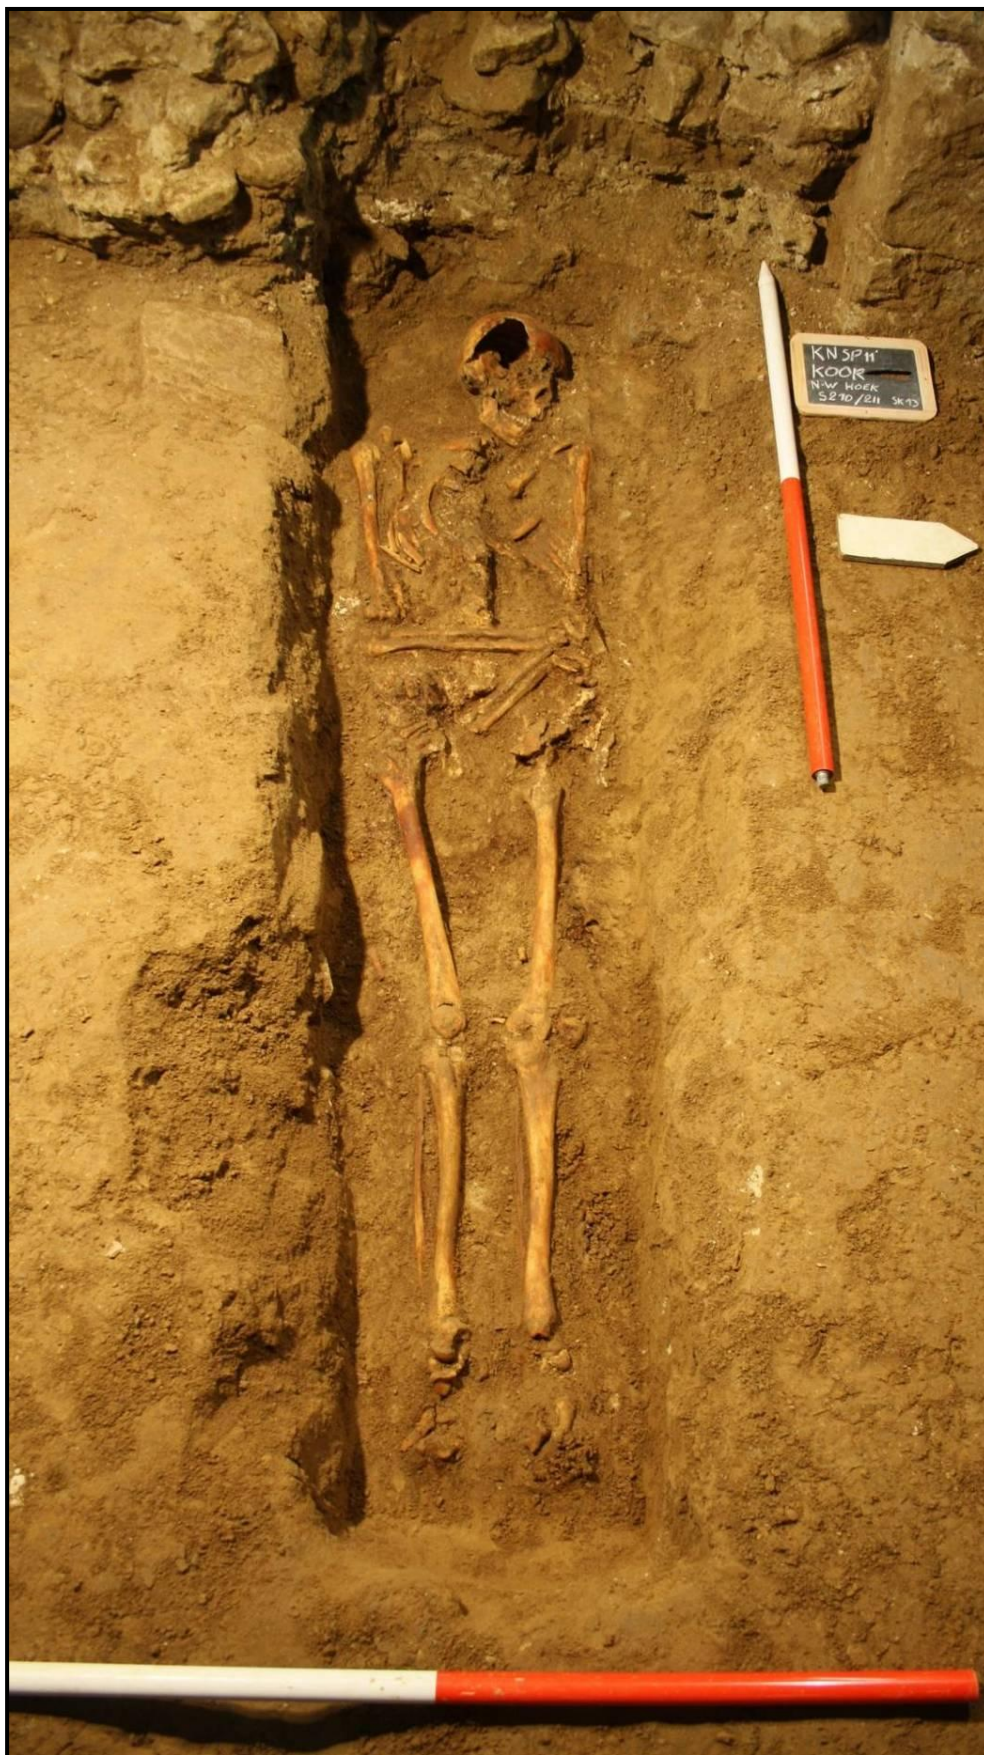
Figuur 34: Koor (= zone 1), vak 4: zicht vanuit het oosten op skelet 13.

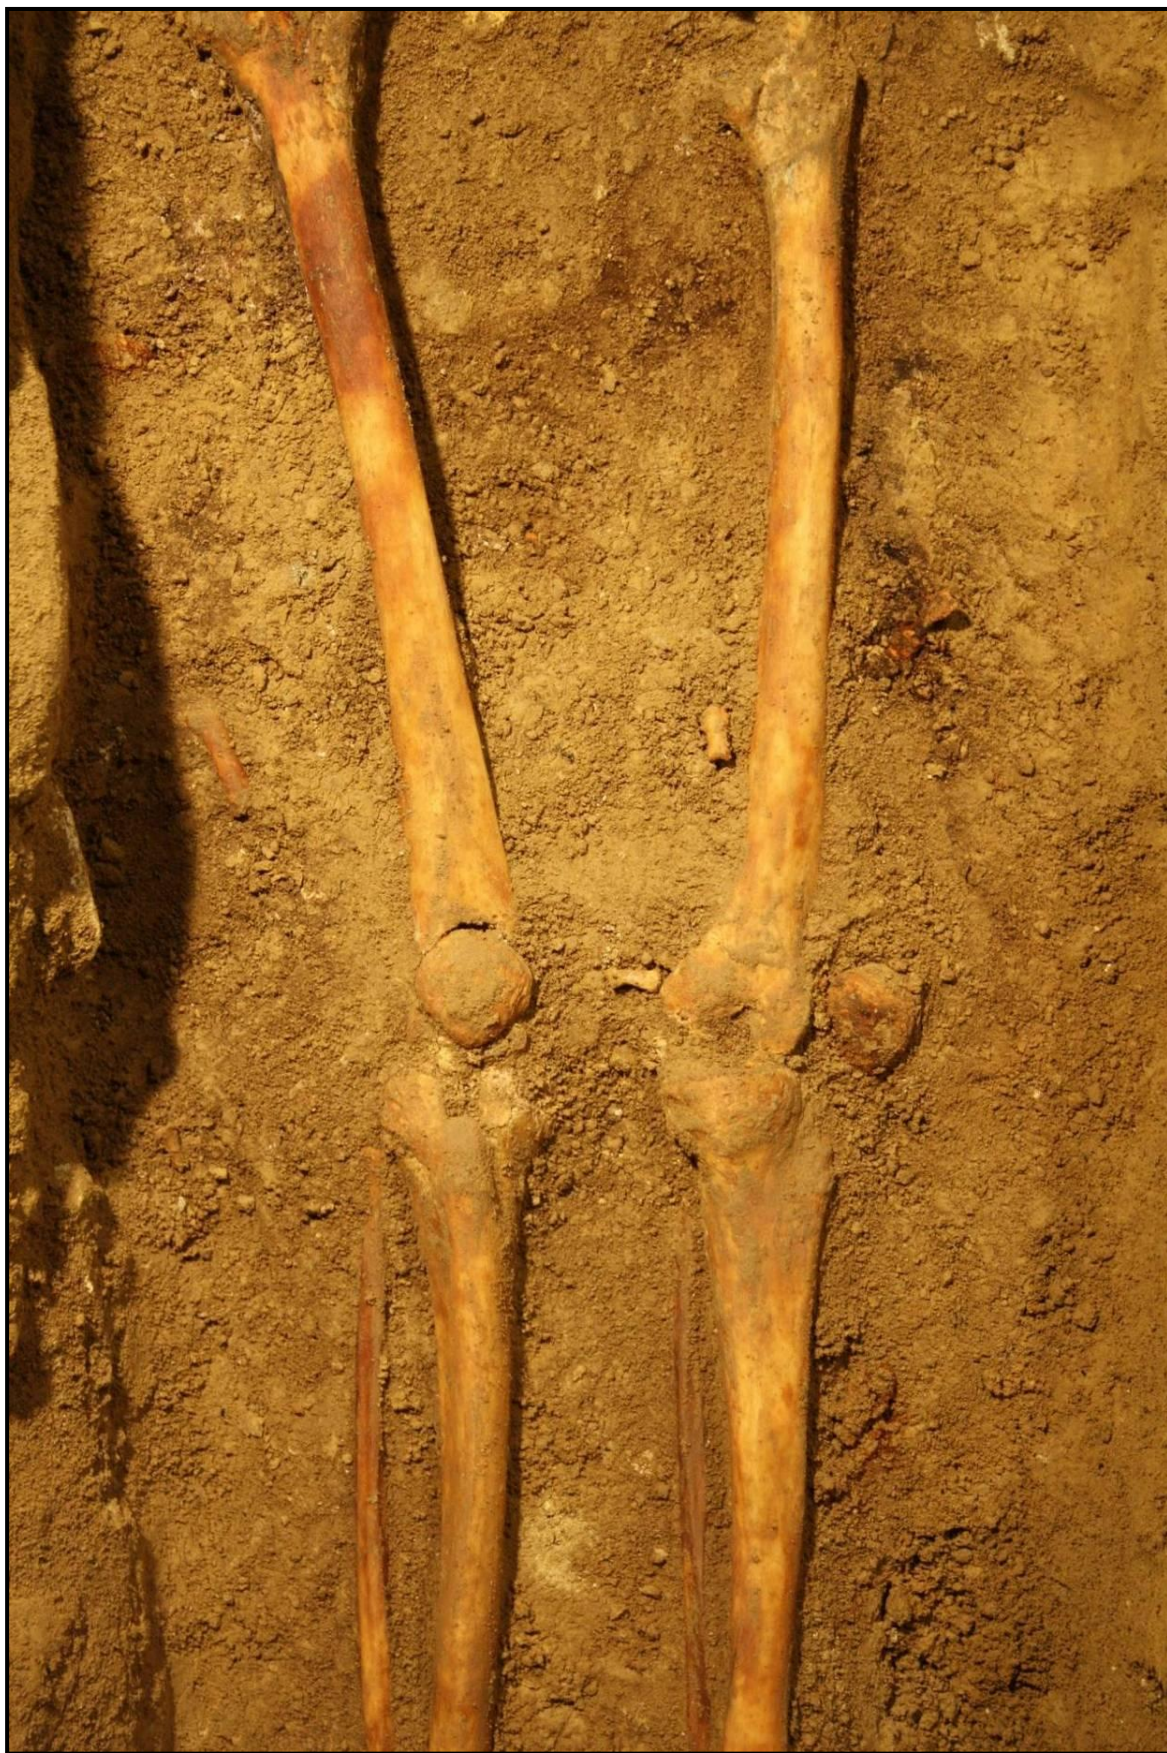
Figuur 35: Koor (= zone 1), vak 4: detailfoto van de lichtpaarse verkleuringen op de botten van skelet 13.
